# 生产建设项目水土保持设施 验收鉴定书

项 目 名 称 石棉县王岗坪粮油现代农业园区恢复重建项目

2024 年 08 月 02 日

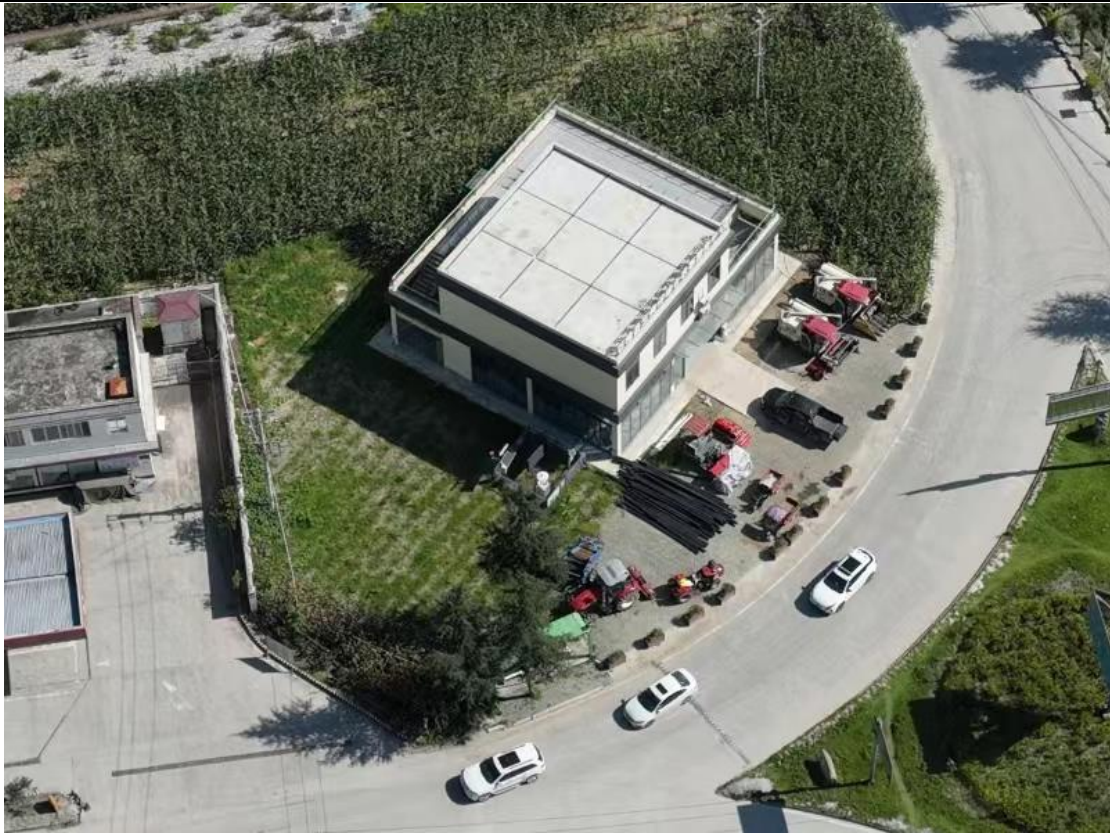
图 1 农事服务中心现状

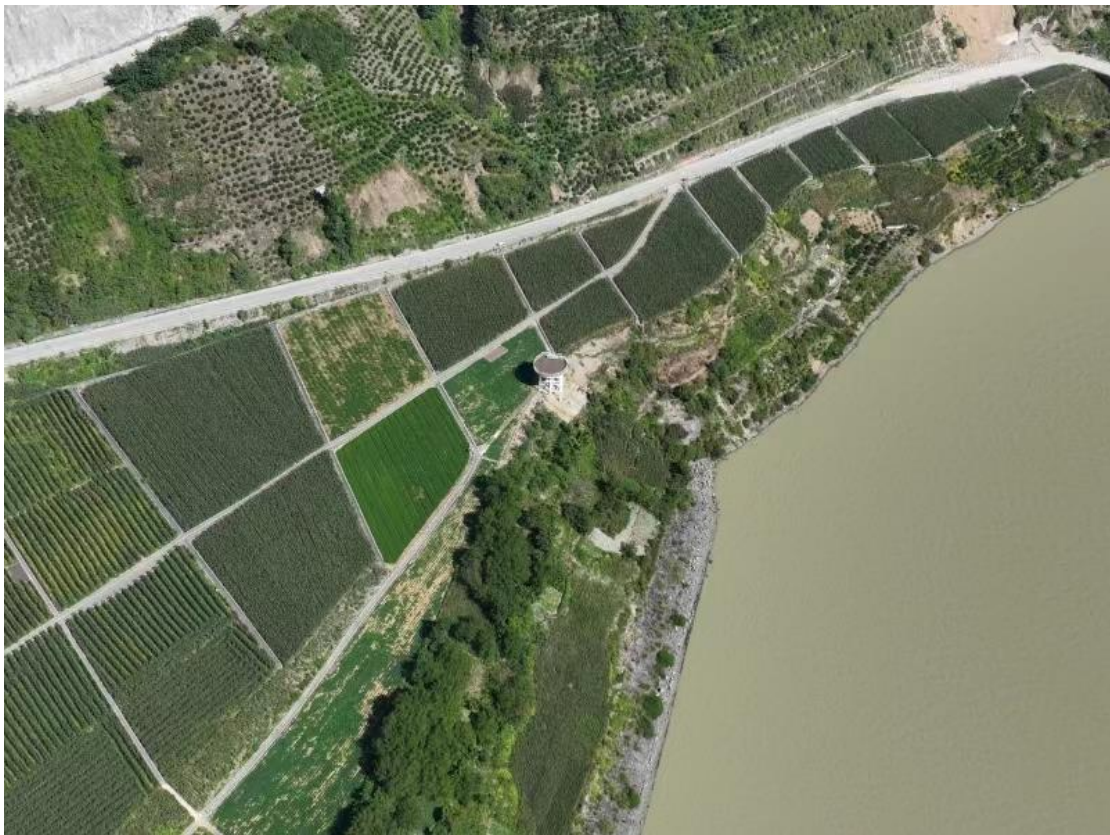
图 2 农事瞭望塔及配套用房现状

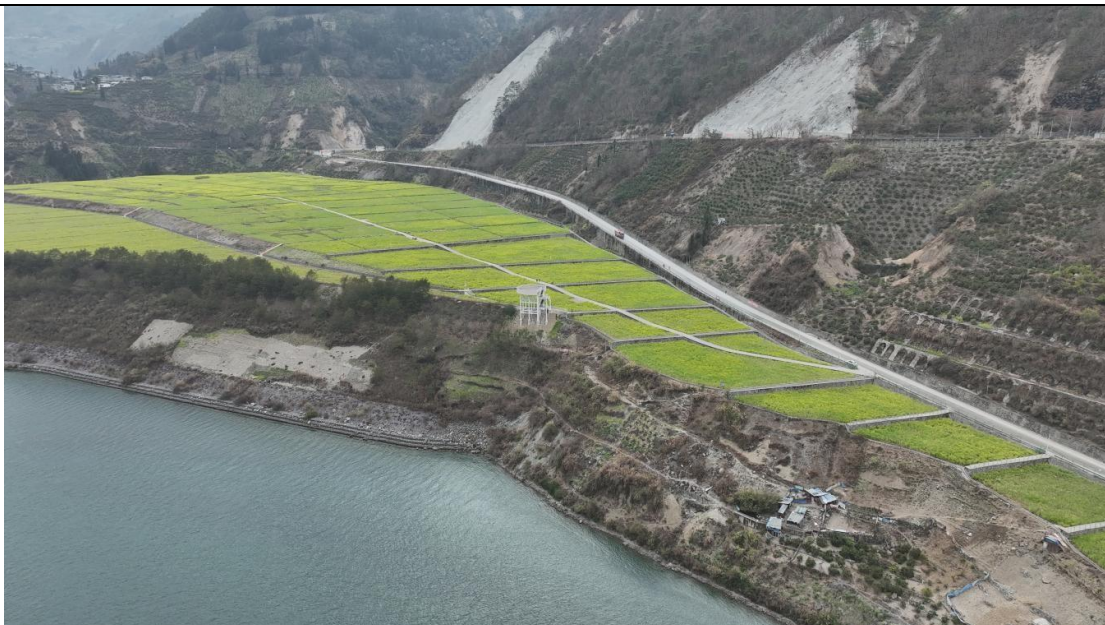
图 3 农机化生产道路恢复现状

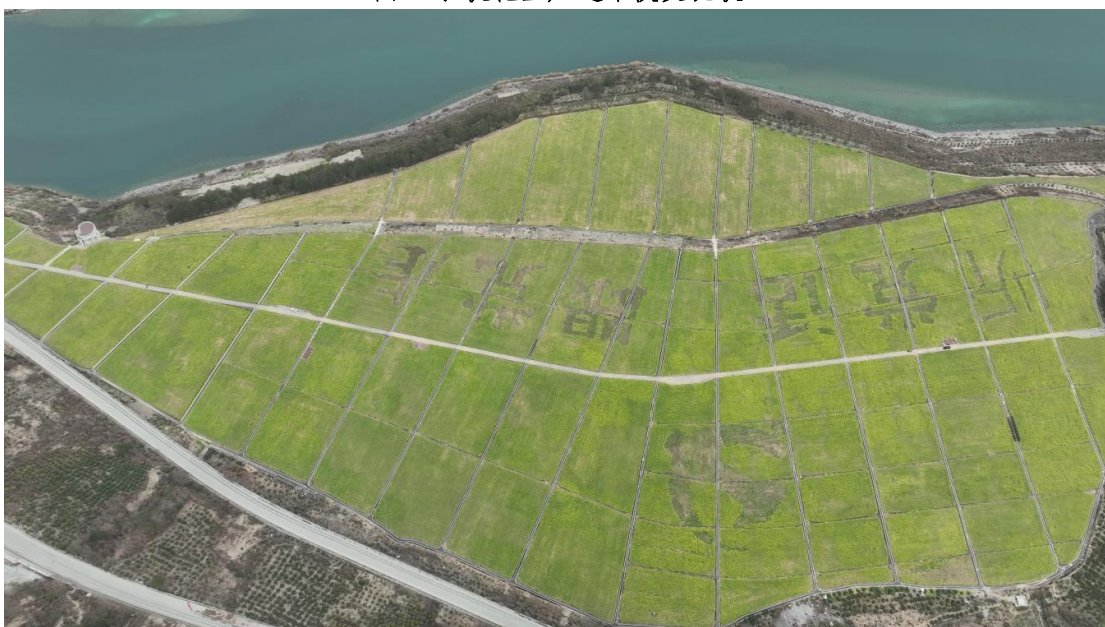
图 4 农机化生产道路恢复现状

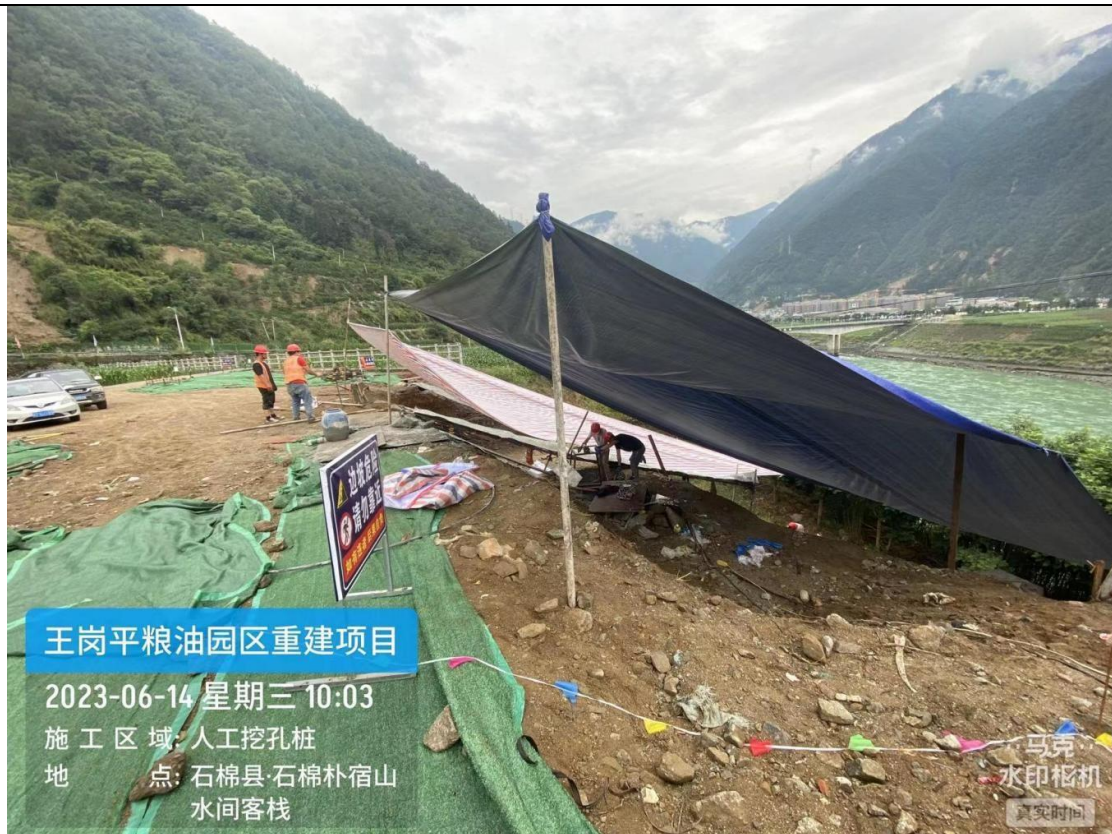
图 5 施工期临时遮盖

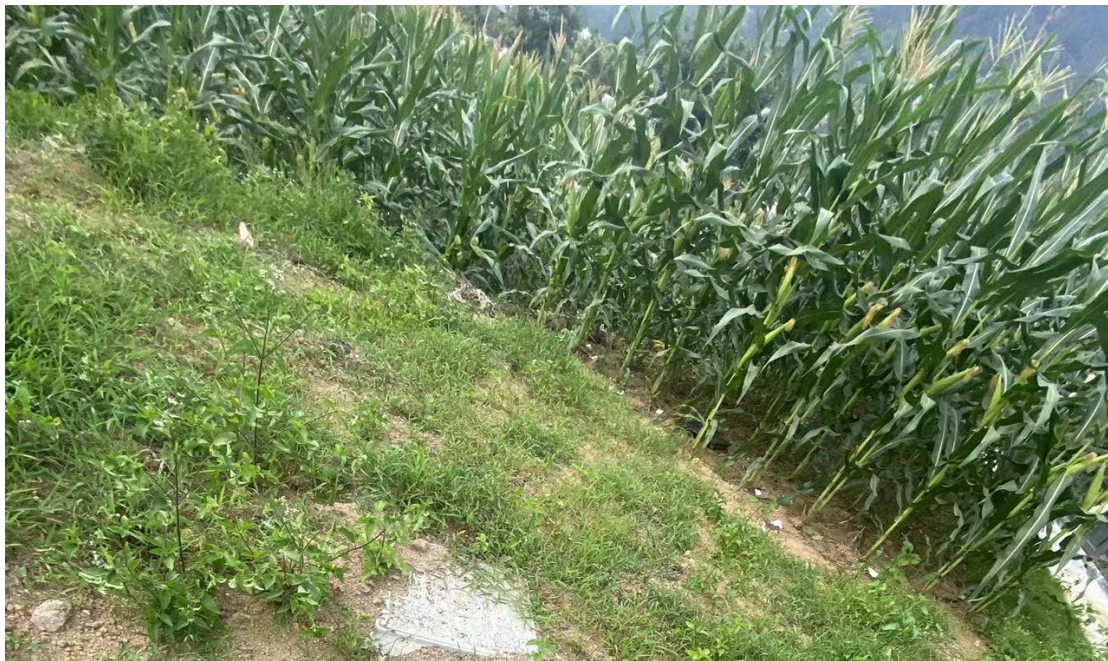
图 6 已建雨水井

建设单位应定期对雨水管进行清淤，确保排水设施畅通，切实发挥其防治水土流失的作用。

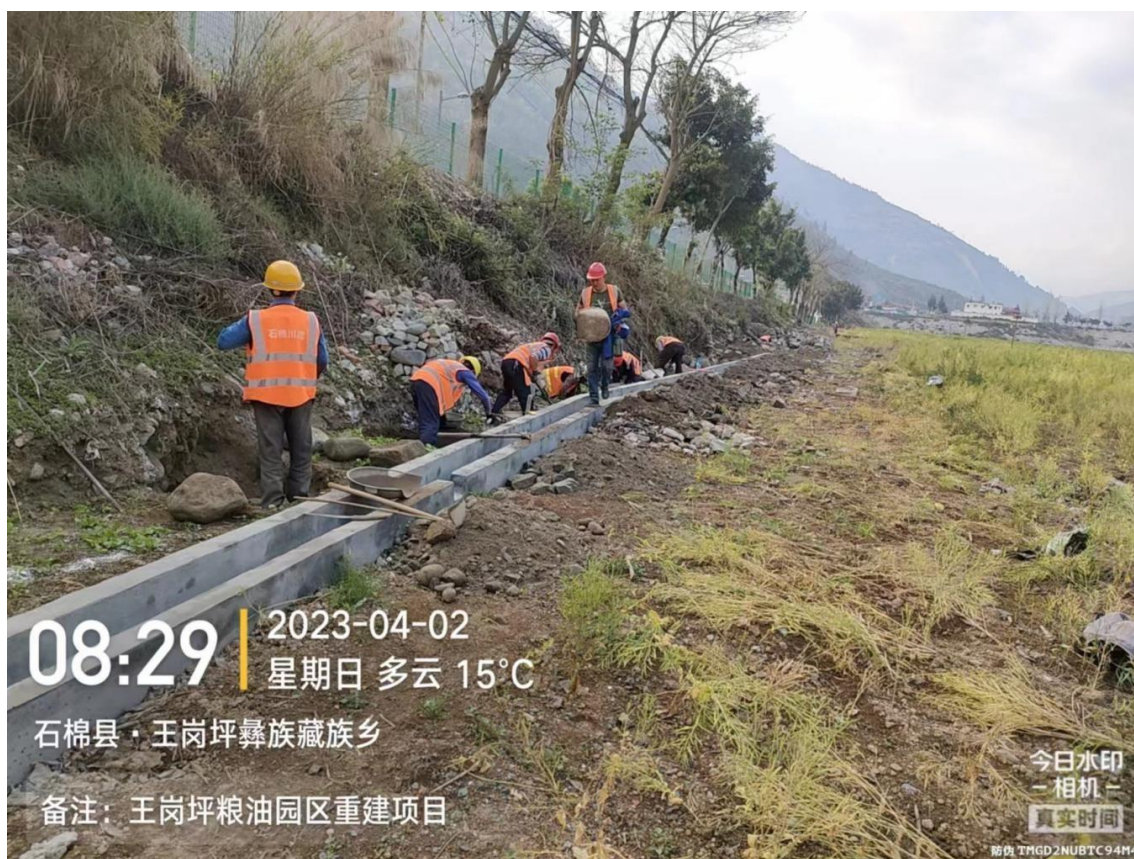
图 7 施工期修建排水沟
